Determinação da resistência ao impacto de *kits* de construção à base de madeira [EAD 340308-00-0203, janeiro 2019 (Anexo C)]

TFS (Timber-Frame System)

Rusticasa – Construções, Lda.
Zona Industrial de Campos – Pólo 1
4920-909 Vila Nova de Cerveira

RELATÓRIO
(OEF093/22)

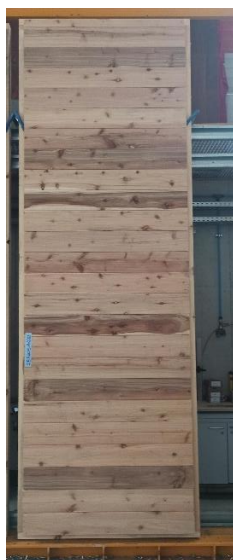
Figura 3: Provete instalado na estrutura de ensaios.

O provete de ensaio representa um elemento de fachada composto por um painel de parede TFS 145 com 1.25 m de largura e 3.90 m de altura. De acordo com informações fornecidas pelo cliente, o provete é constituído pelos seguintes elementos:

- Revestimento exterior em madeira *Cryptomeria japonica* com 20 mm de espessura;
- Ripa em madeira *Pinus sylvestris* com 32 mm de espessura;
- Contra-ripa em madeira *Pinus sylvestris* com 10 mm de espessura;
- Membrana impermeável;
- Painel de alta densidade à base de fibras de madeira com 3 mm de espessura;
- Estrutura em madeira *Cryptomeria japonica* composta por montantes de madeira 45 x 145 mm²;
- Isolamento térmico em fibra de madeira com 140 mm de espessura;
- Placa OSB com 12 mm de espessura;
- Ripa em madeira *Pinus sylvestris* com 25 mm de espessura;
- Contra-ripa em madeira *Pinus sylvestris* com 25 mm de espessura;
- Acabamento interior composto por revestimento horizontal em madeira *Cryptomeria japonica* com 20 mm de espessura.

A Figura 3 apresenta o provete instalado na estrutura de ensaios previamente à realização dos ensaios.

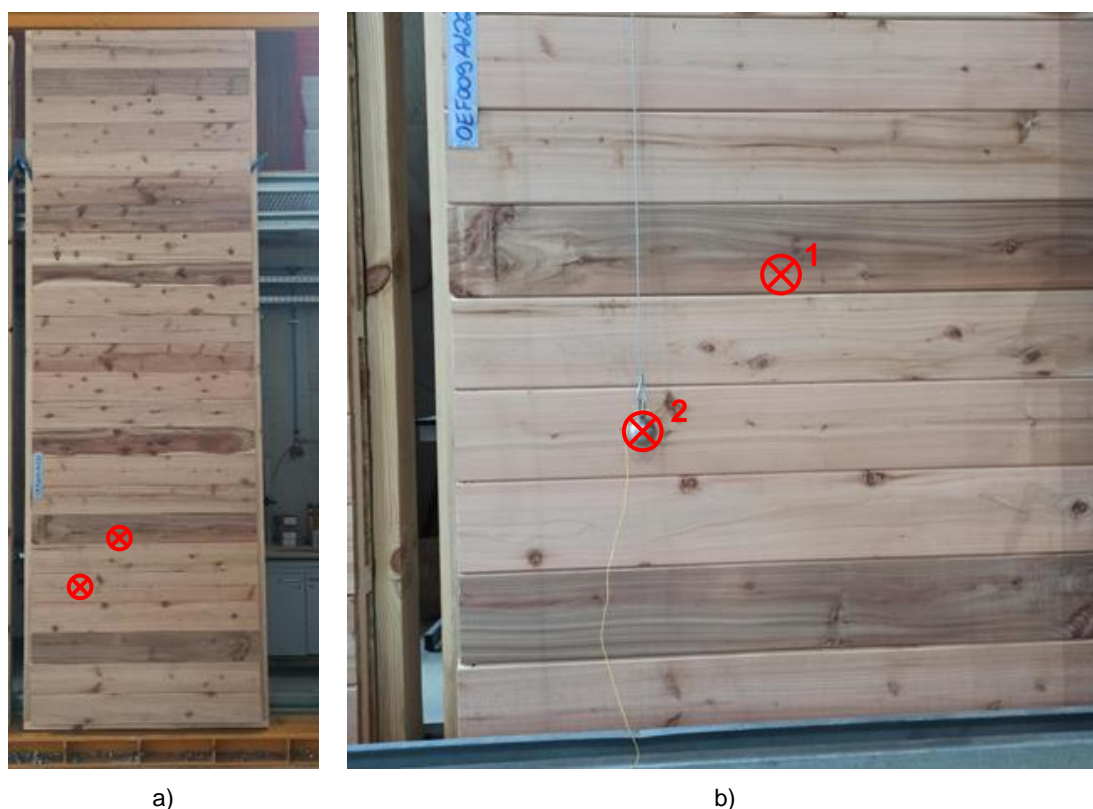
Figura 5: Localização dos pontos de impacto: a) vista geral; b) vista pormenorizada.

A Figura 5 apresenta o provete de ensaio instalado na estrutura de ensaios mecânicos, bem como a localização dos pontos de impacto.

Ponto de impacto	Energia de impacto			
	Operacionalidade		Segurança na utilização	
	6 J (H1)	400 J (S1)	10 J (H2)	900 J (S1)
1	APTO	APTO	APTO	APTO
2	APTO	APTO	APTO	APTO

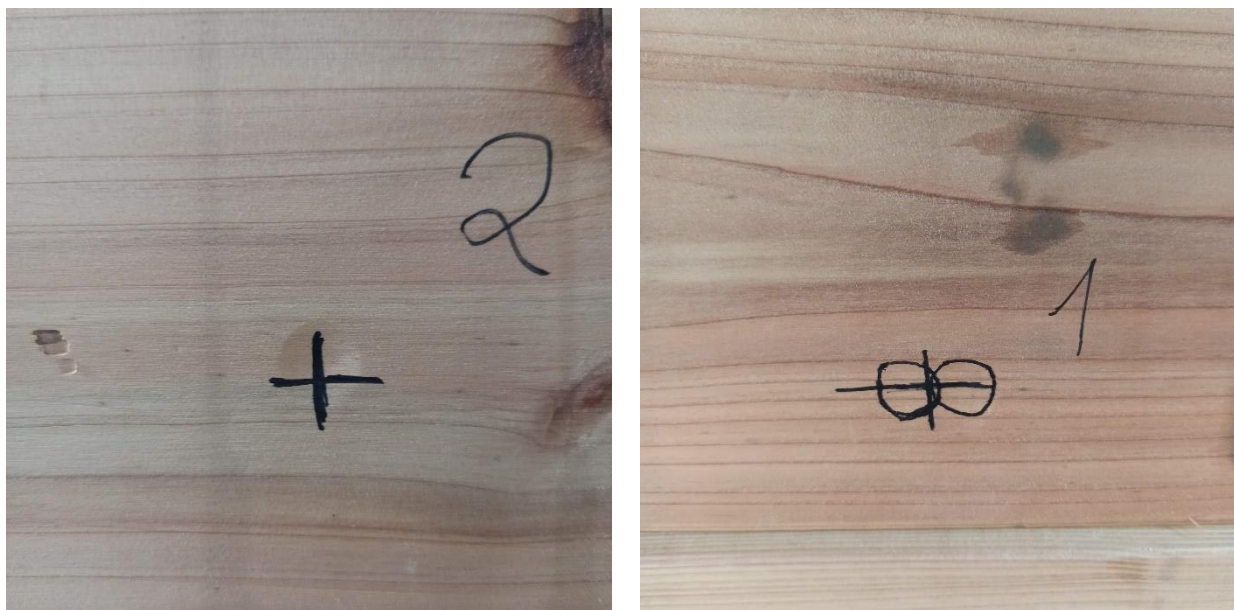
Figura 6: Registo fotográfico do provete após a realização dos ensaios: a) impactos com corpo duro (6 J);
b) impactos com corpo mole (900 J).

APTO Não se verificaram quaisquer danos (sem penetração ou degradação) para além de pequenas marcas de impacto

APTO Apesar de se ter verificado a rotura do painel de revestimento exterior, não ocorreu o colapso do provete, penetração ou projecção de partes do provete na face contrária à do impacto.

A Figura 6 apresenta, a título ilustrativo, um registo fotográfico do provete após os ensaios.
