Determinação da resistência ao impacto de *kits* de construção à base de madeira [EAD 340308-00-0203, janeiro 2019 (Anexo C)]

TFS (Timber-Frame System)

Rusticasa – Construções, Lda.
Zona Industrial de Campos – Pólo 1
4920-909 Vila Nova de Cerveira

RELATÓRIO
(OEF094/22)

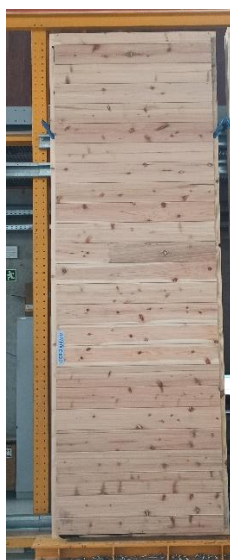
A Figura 3 apresenta o provete instalado na estrutura de ensaios previamente à realização dos ensaios.

Figura 3: Provete instalado na estrutura de ensaios.

O provete de ensaio representa um elemento de fachada composto por um painel de parede TFS 105 com 1.25 m de largura e 3.90 m de altura. De acordo com informações fornecidas pelo cliente, o provete é constituído pelos seguintes elementos:

- Revestimento exterior em madeira *Cryptomeria japonica* com 20 mm de espessura;
- Ripa em madeira *Pinus sylvestris* com 32 mm de espessura;
- Contra-ripa em madeira *Pinus sylvestris* com 10 mm de espessura;
- Membrana impermeável;
- Painel de alta densidade à base de fibras de madeira com 3 mm de espessura;
- Estrutura em madeira *Cryptomeria japonica* composta por montantes de madeira 45 x 105 mm²;
- Isolamento térmico em lã mineral com 100 mm de espessura;
- Placa OSB com 12 mm de espessura;
- Ripa em madeira *Pinus sylvestris* com 25 mm de espessura;
- Contra-ripa em madeira *Pinus sylvestris* com 25 mm de espessura;
- Acabamento interior composto por revestimento horizontal em madeira *Cryptomeria japonica* com 20 mm de espessura.

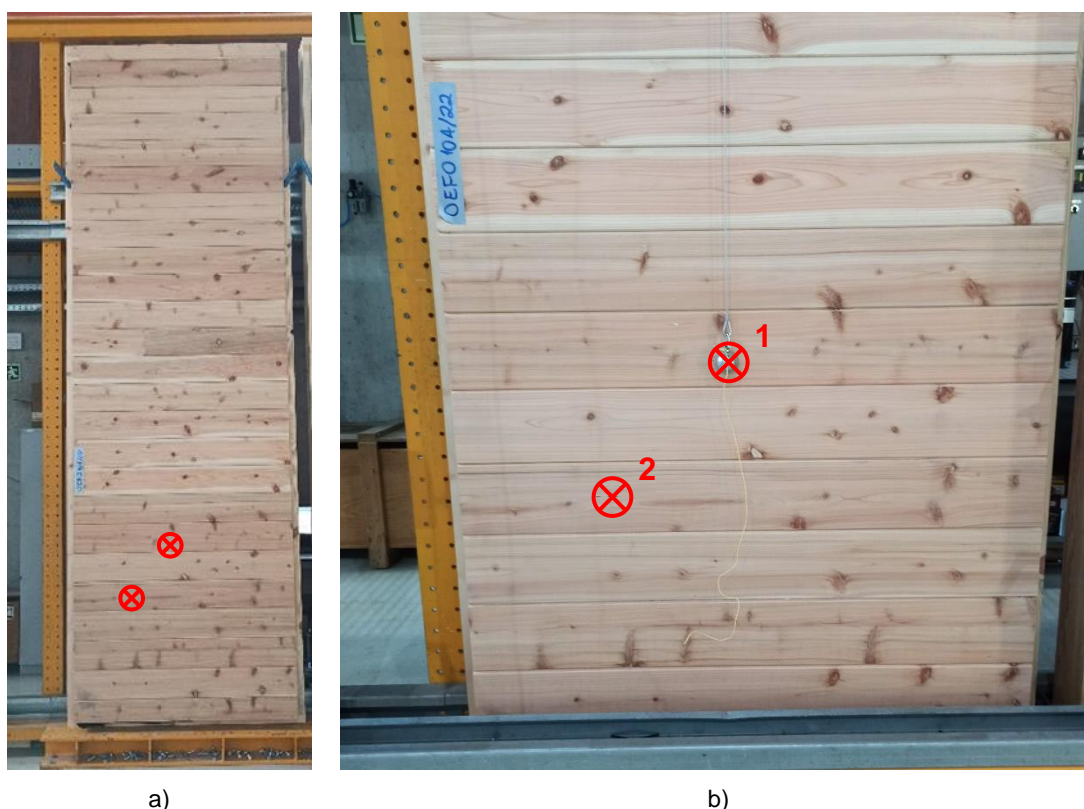
A Figura 5 apresenta o provete de ensaio instalado na estrutura de ensaios mecânicos, bem como a localização dos pontos de impacto.

Figura 5: Localização dos pontos de impacto: a) vista geral; b) vista pormenorizada.

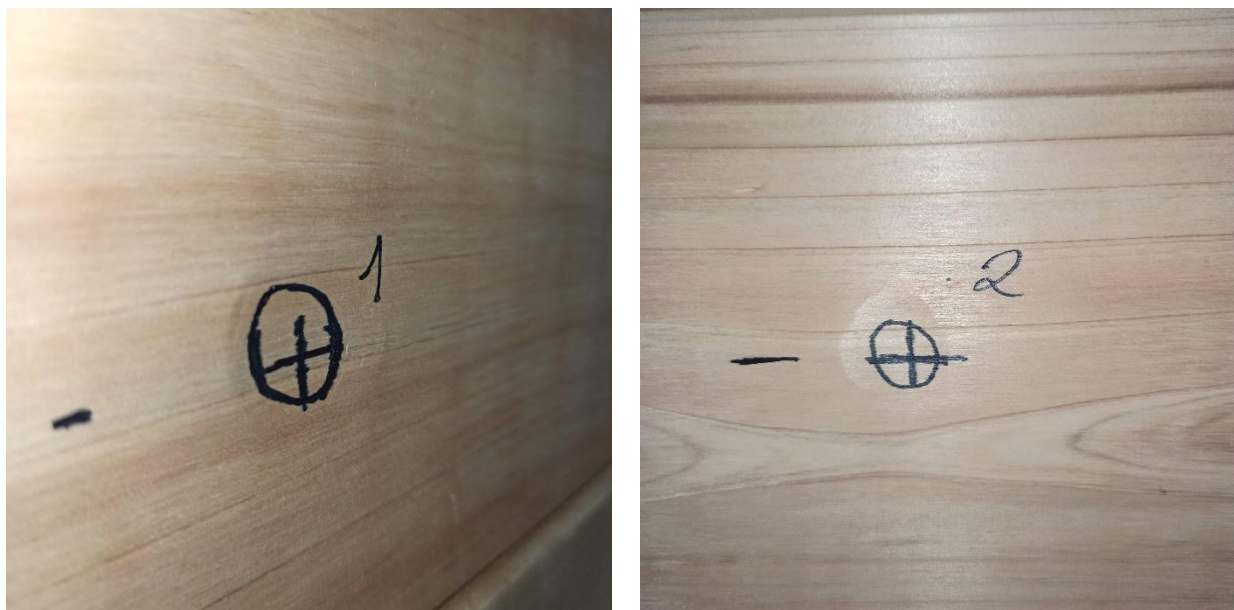
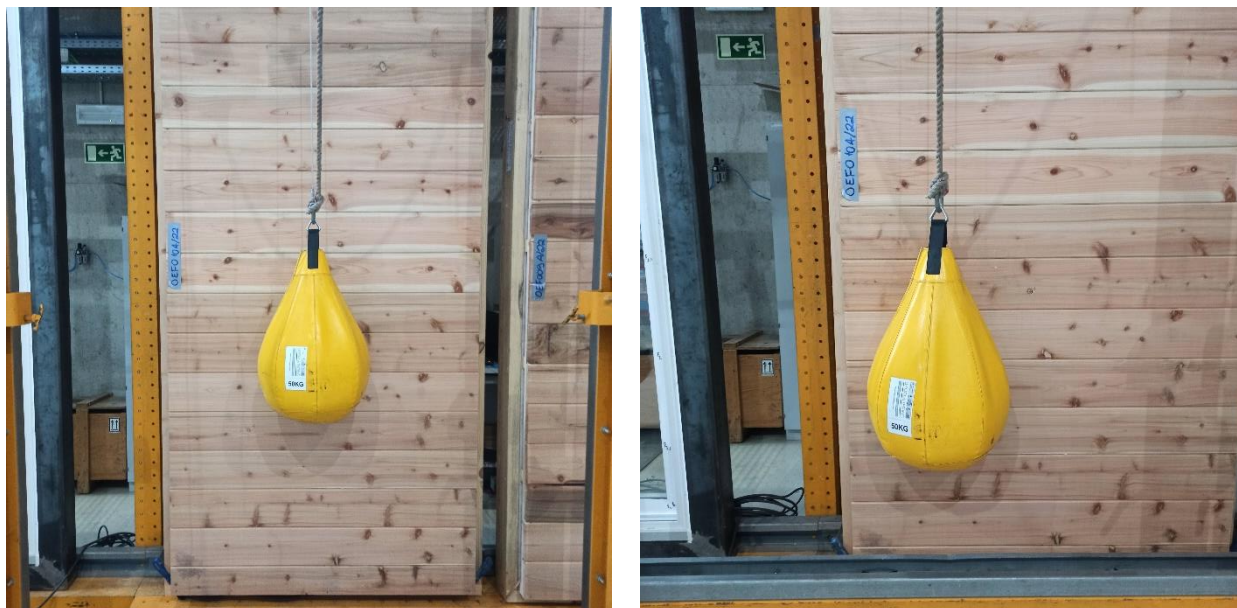
A Figura 6 apresenta, a título ilustrativo, um registo fotográfico do provete após os ensaios.

Figura 6: Registo fotográfico do provete após a realização dos ensaios: a) impactos com corpo duro (10 J);
b) impactos com corpo mole (900 J).

APTO Não se verificaram quaisquer danos (sem colapso, penetração ou projecção) para além de pequenas marcas de impacto e fissuração nos impactos de 10 J com corpo duro
